ACO PIPE

MANGA DE REPARAÇÃO - AISI304

MANGA REPARAÇÃO ACO PIPE EPDM DN110

Artigo: 00098834

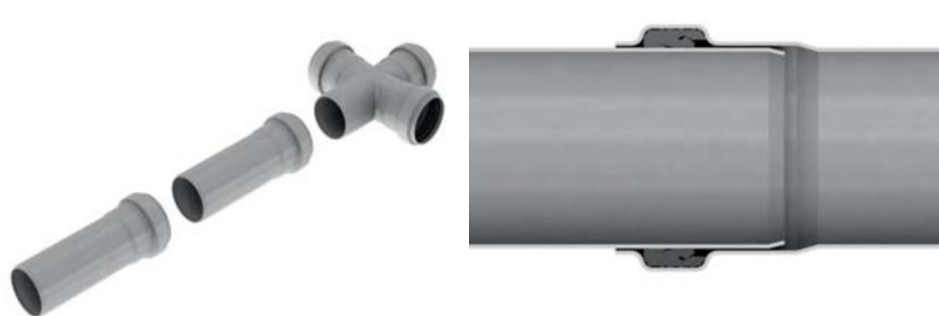
Dimensões:

Modelo	PIPE
Material	aço inoxidável AISI 304
Material junta	EPDM
ØD (mm)	110
a (mm)	52
Peso (kg)	0,3
