ACO PIPE

MANGA DE REPARACIÓN - AISI316L

MANGA REPARACIÓN ACO PIPE EPDM DN75

Artigo: 00098882

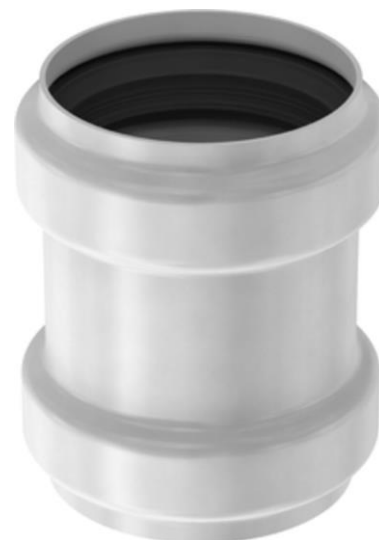
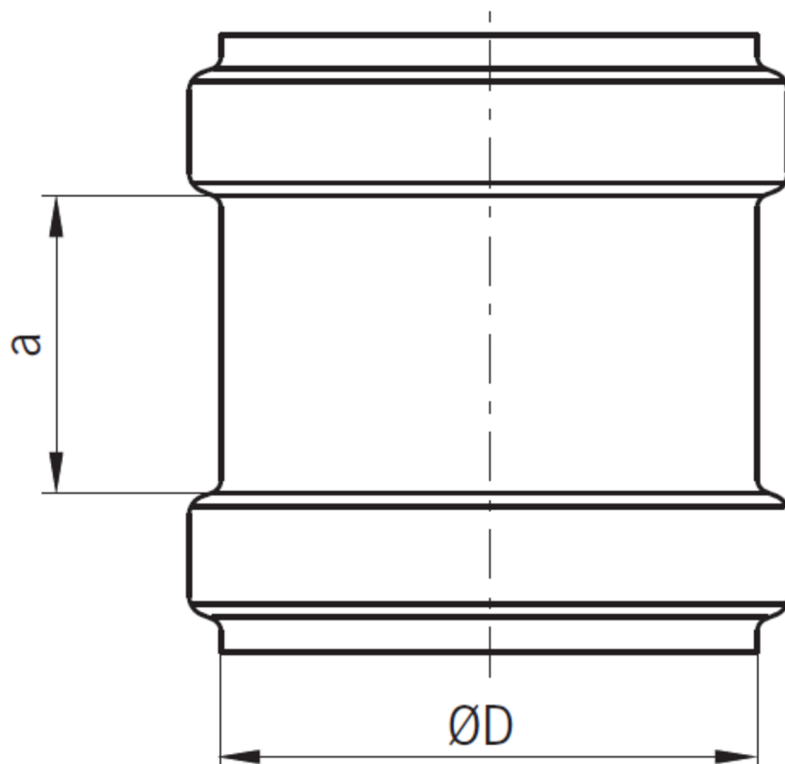
Manga de reparación em acero inoxidable AISI 316L, tipo ACO PIPE de diámetro 75 mm e comprimento 46 mm. Utilizada para drenagem de águas pluviais e residuais, com sistema de ligação rápida e estanque por junta EPDM em conformidade com a EN-1124. Peso: 0,2 kg.

- ♦ Sistema Push-fit para montagem rápido
- ♦ Junta superior de segurança, formada por uma duplo junta labial para garantir uma perfeita la estanqueidade
- ♦ Tubagem de acordo com a norma EN-1124
- ♦ Todas as juntas de ACO PIPE apresentam um sistema único de junta dupla proporcionando um sistema de selagem sem problemas e totalmente seguro
- ♦ Possibilidade com juntas de vitón o NBR.
- ♦ Possibilidade de abrazadera para aplicações com pressão.
- ♦ Acabamento decapado y pasivado
