ACO PIPE

MANGA DE REPARAÇÃO - AISI304

MANGA REPARAÇÃO ACO PIPE EPDM DN40

Artigo: 00417388

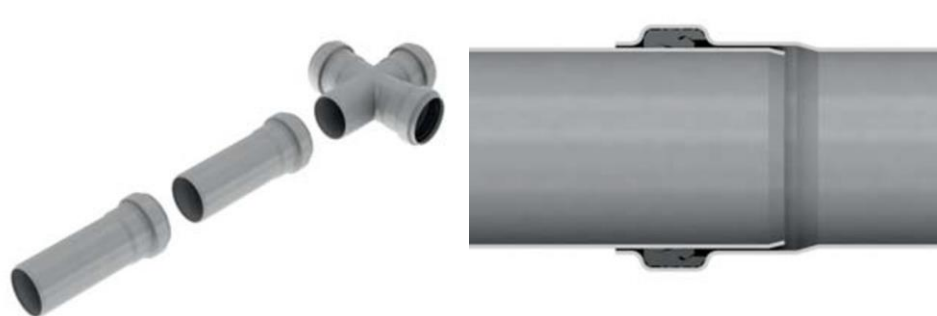
Dimensões:

Modelo	PIPE
Material	aço inoxidável AISI 304
Material junta	EPDM
ØD (mm)	40
a (mm)	57
Peso (kg)	0,1
